Galvanisk Tæring

Jens Koch

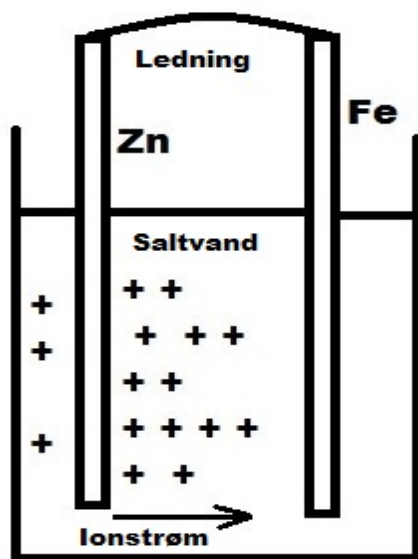
I spændingsrækken er metaller anbragt i rækkefølge efter deres tilbøjelighed til at afgive elektroner.

Spændingsrækken gælder for ionstrømmen, som foregår på grænsefladen mellem metallet og en vandig opløsning. Jo højere metallet står i rækkefølgen, jo lettere afgiver det elektroner, og dermed kan det afgive ioner til de metaller længere nede i rækken.

De viste metaller er "rene" og ingen legeringer er altså vist.

K	Kalium - mest negativ
Ba	Barium
Ca	Calcium
Na	Natrium
Mg	Magnesium
Al	Aluminium
Zn	Zink
Fe	Jern
Sn	Tin
Pb	Bly
Cu	Kobber
Hg	Kviksølv
Ag	Sølv

Pt	Platin
Au	Guld - mest positiv

Det medfører at et metal der står over et andet kan beskytte dette mod tæring. Jo større afstand, jo større beskyttelse, men også hurtigere reaktion og dermed hurtigere nedbrydning af anoden.

Læg mærke til, at aluminium ikke beskyttes af zink, men af magnesium.

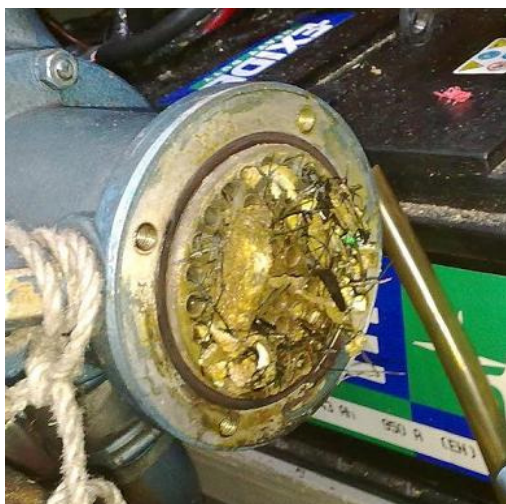
Masser af kalk udfældet.

Man kan selv forsigtigt fjerne kalken med værktøj, især hvis det har udfældet sig som vist i billedet:

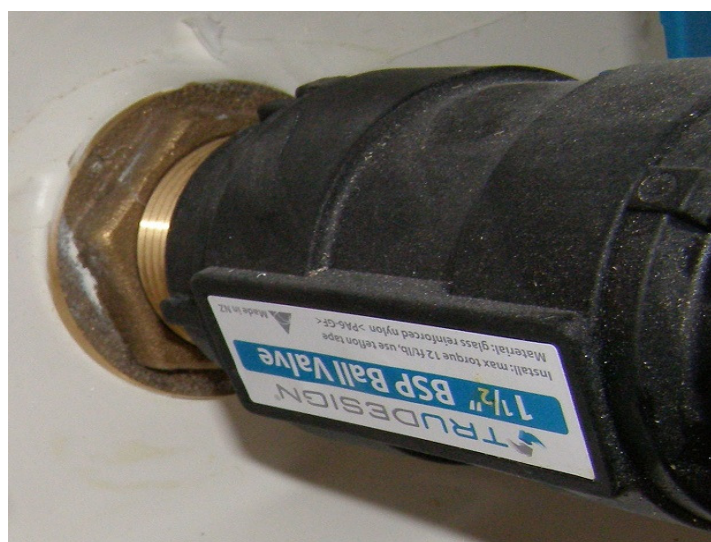
Der er kommet nye ventiler i plast, som også er gode, vist her på en båd fra et anerkendt fabrikat, - læg mærke til at den er spændt fast på en studs af bronze. På den måde kan studsene spændes godt i skroget, bedre end hvis den var af plast!

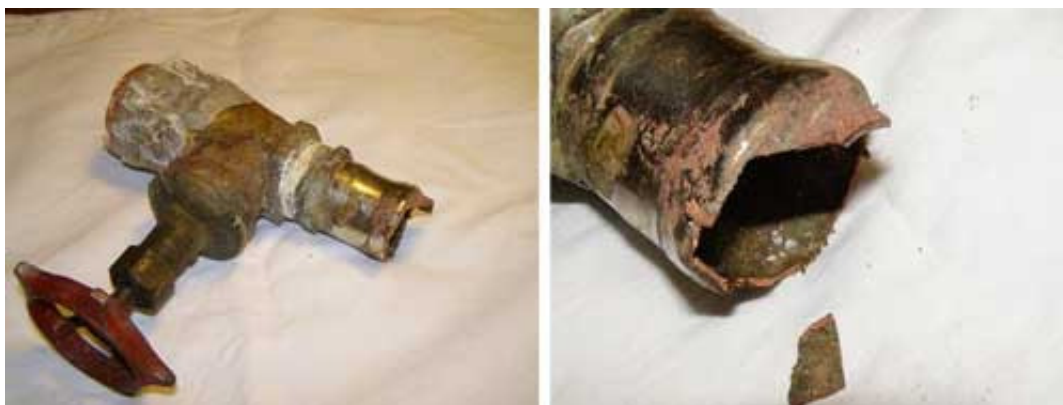
Bronzeventil med messingstuds (må man **aldrig** blande metaller). Studsen tærer væk!

Jeg har skiftet samtlige ventiler i min 30 år gamle Nauticat, og de var alle af bronze, og det viste sig hver gang at de faktisk ikke trængte til udskiftning, idet de ikke var tæret. Men, et sted havde værftet begået en fejl, og det var ventilen til køling af motoren. Her var der sat en 1 1/2" ventil i, altså et stort "hul". Der var monteret en studs i ventilen, MEN, denne studs var af *messing*!

Som det fremgår af billederne så kunne man, nærmest med fingrene, pille denne studs fra hinanden!.

Som det anes på billedet, så er brudfladen i studsen meget rød og grynet. Det er fordi al zinken i messingstuds er tæret væk, herved bliver det til overs blivende kobber sprødt som knækbrød.

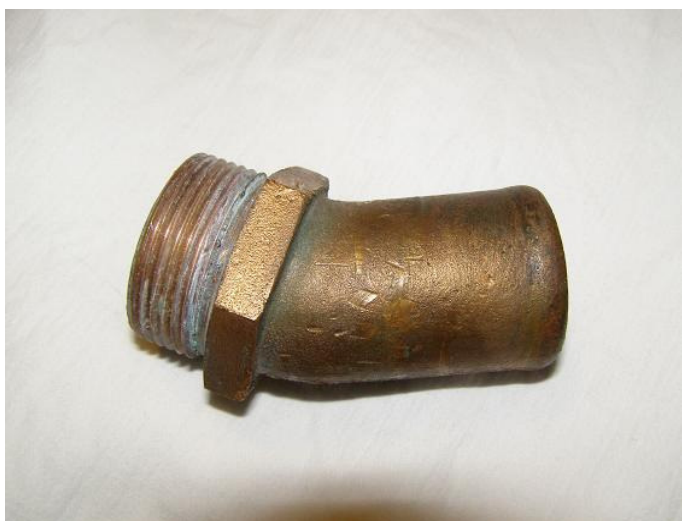
Bronzestuds, 30 år gammel, afrenset - fejler intet.

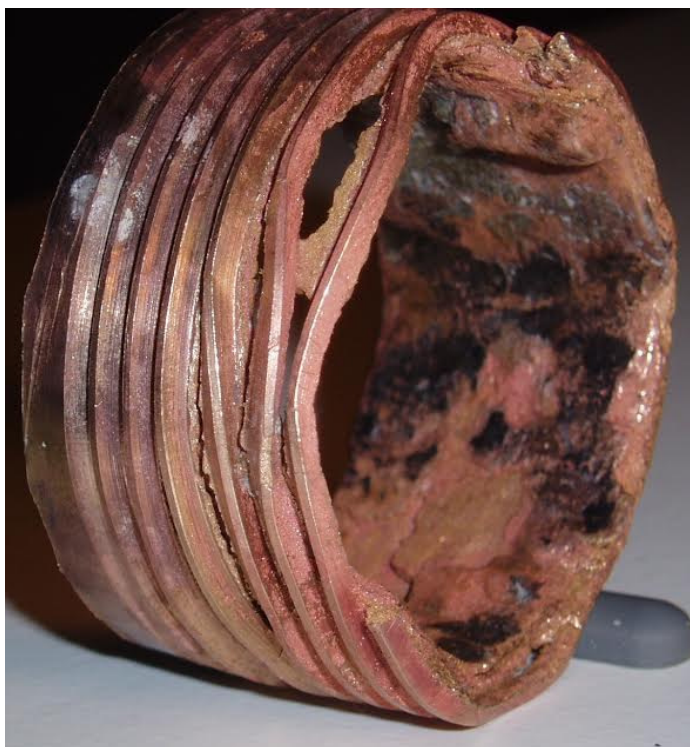
Denne studs er fra båden omtalt i artiklen i:
"En sejlers mareridt", se menuen.
Læg mærke til at al zinken i messingene er tæret væk,
så resten er "sprødt som knækbrød".
